**TRIBUNALE DI AGRIGENTO**  
**UFFICIO DEL GIUDICE PER LE INDAGINI PRELIMINARI**  
**CONSULENZA TECNICA D'UFFICIO MEDIANTE INCIDENTE PROBATORIO**

LAVORI DI RESTAURO E DI RIFUNZIONALIZZAZIONE DELL'EX OSPEDALE  
DI VIA ATENEA AD AGRIGENTO.

Il Perito  
Ing. Fabio Neri

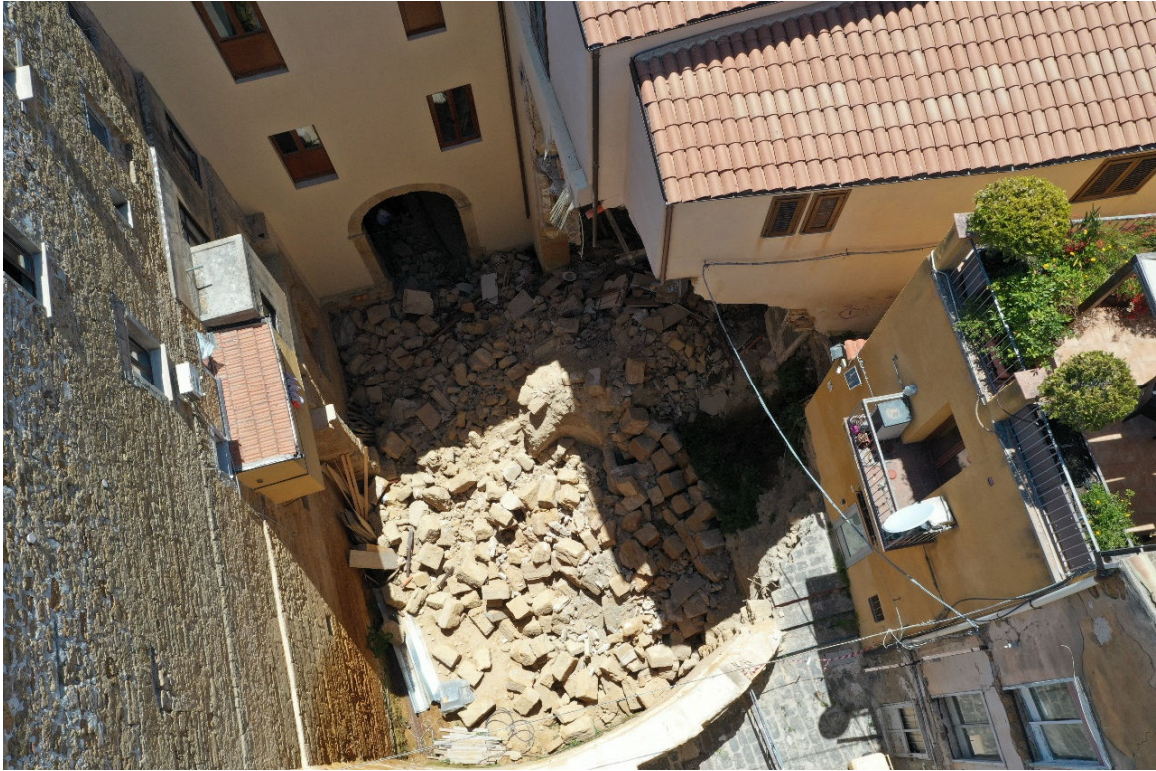
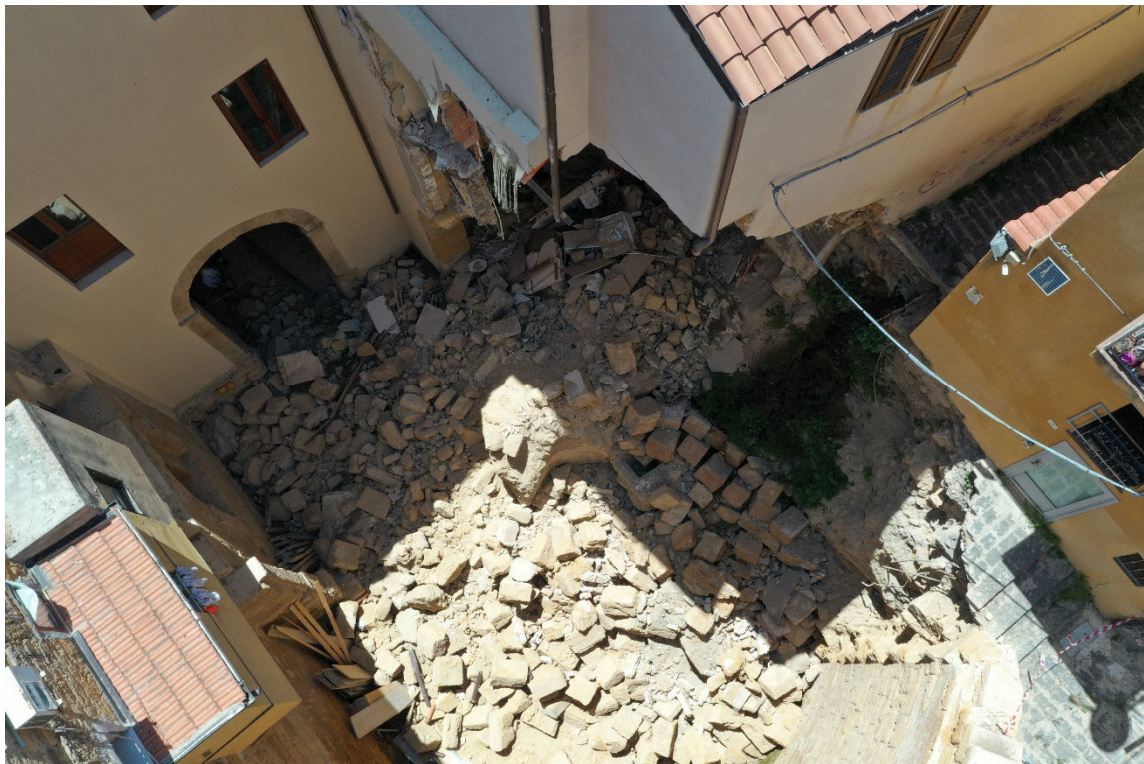
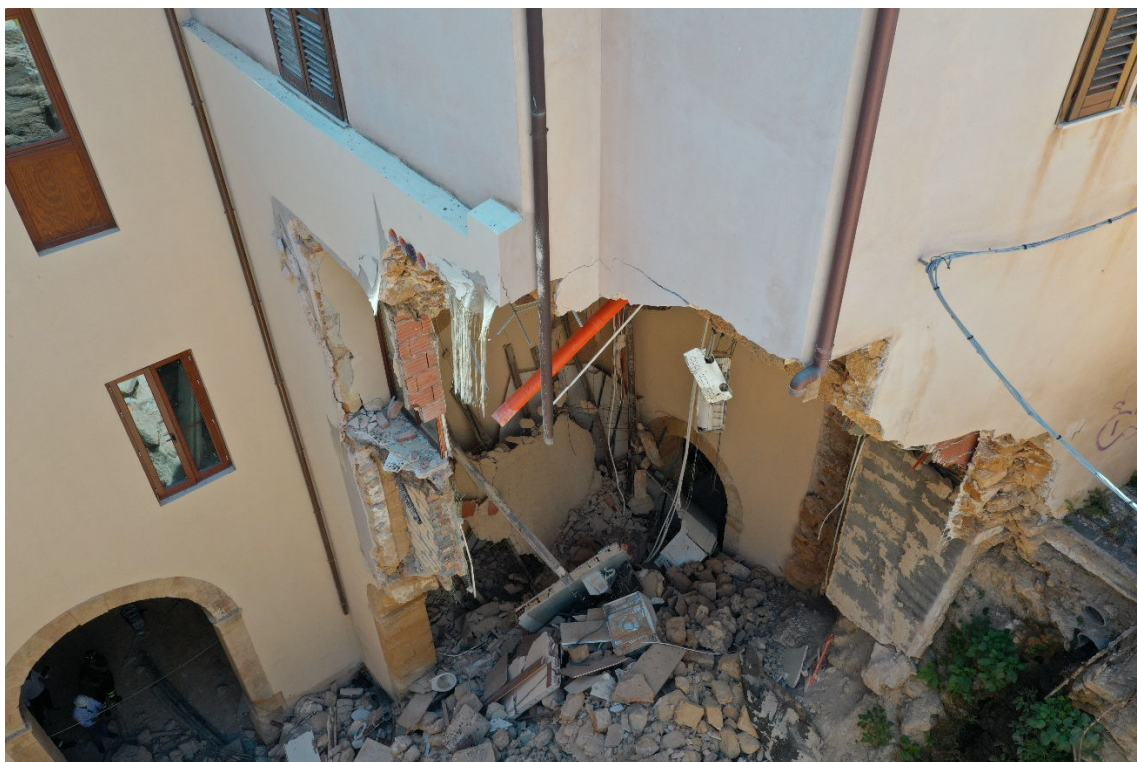
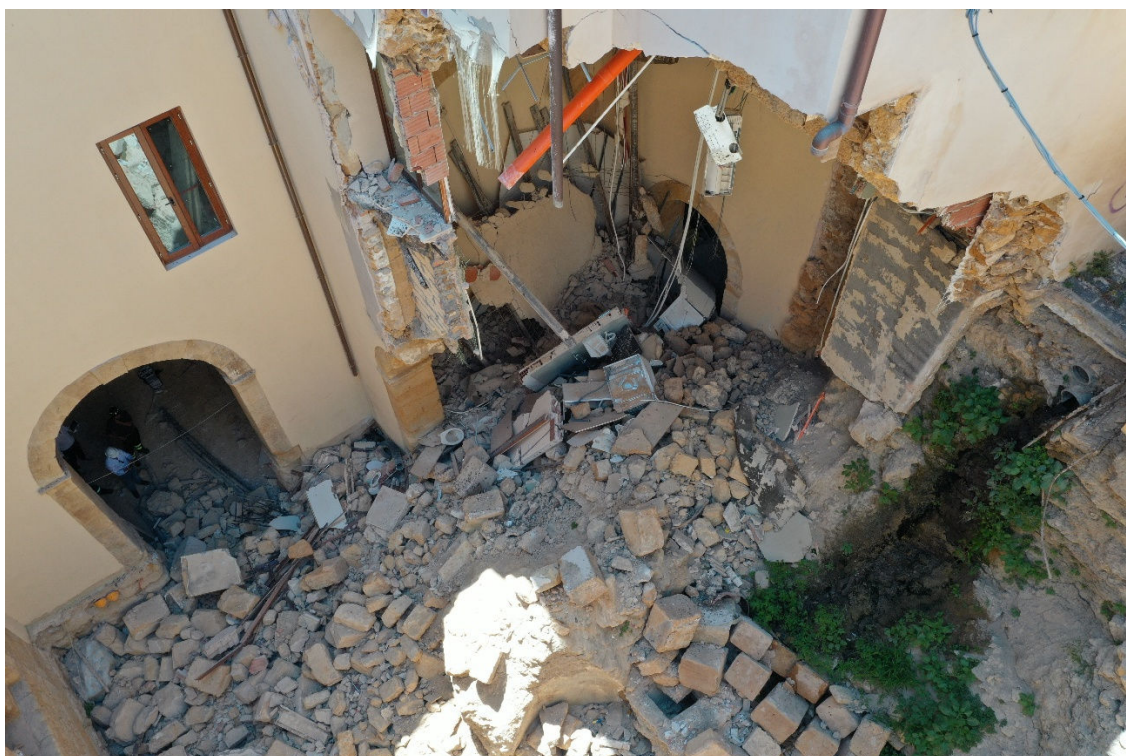
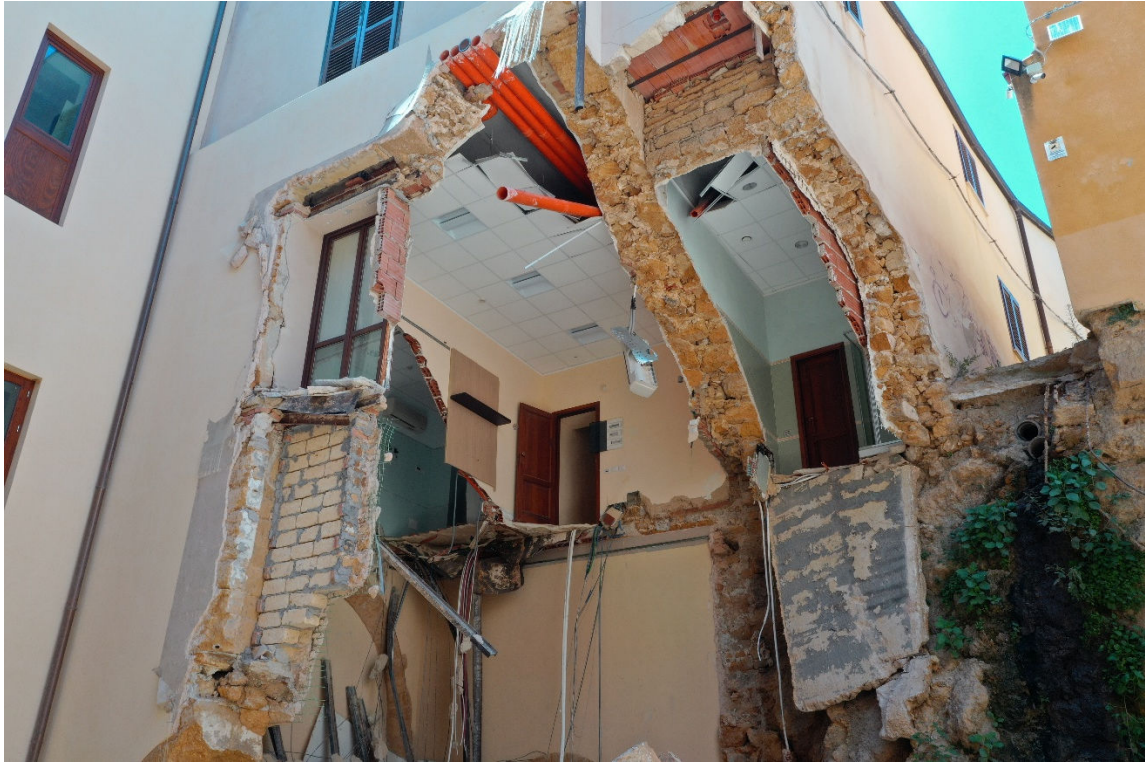
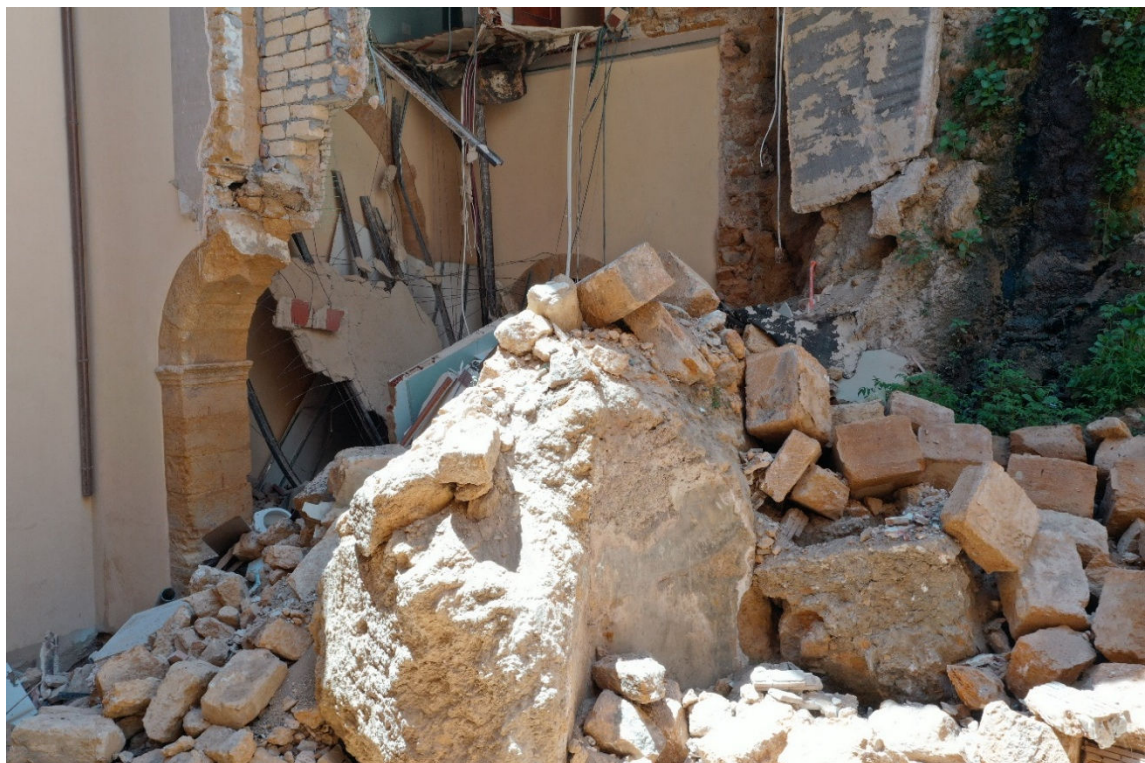
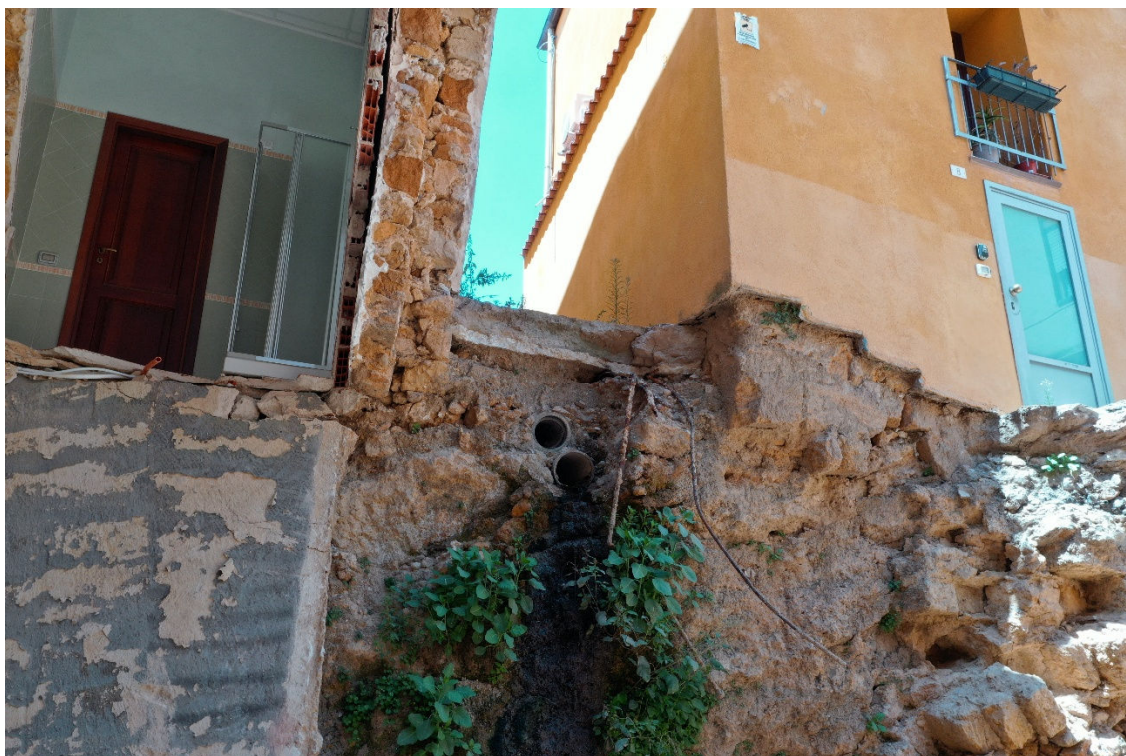
*Figura 2.1: Corte inferiore - sopralluogo 30/07/2025*

A seguito di sopralluogo si è potuto appurare come i piani superiori dell'immobile del Libero Consorzio di Agrigento, destinato ad alloggi versano in condizioni di equilibrio precario in quanto aggettanti e privi di sostegno. Non essendo il predetto immobile posto sotto sequestro si ritiene che, in via precauzionale, dovrebbe essere dichiarato inagibile ed interdetto all'accesso.

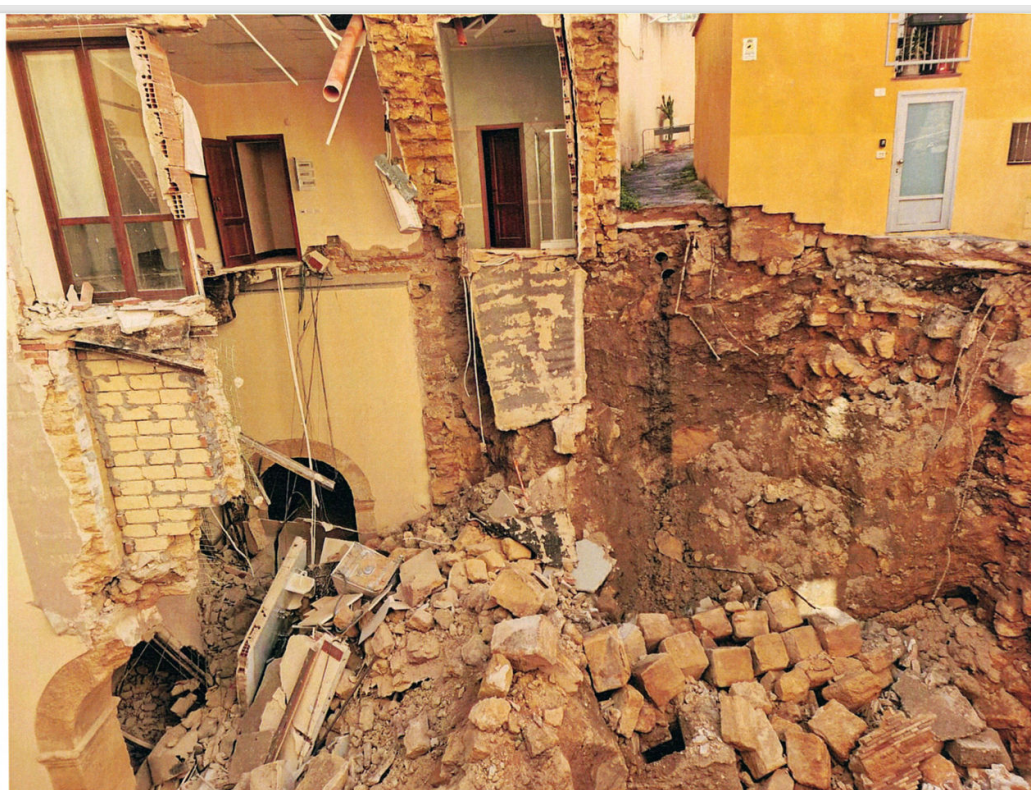
*Figura 4.3: Crollo del muro e primi due piani studentato*

La foto mette in risalto la parte di terzo piano in aggetto, le abitazioni sul vicolo Ospedale Cavalieri di Malta con evidente pericolo di potenziale ulteriore crollo.

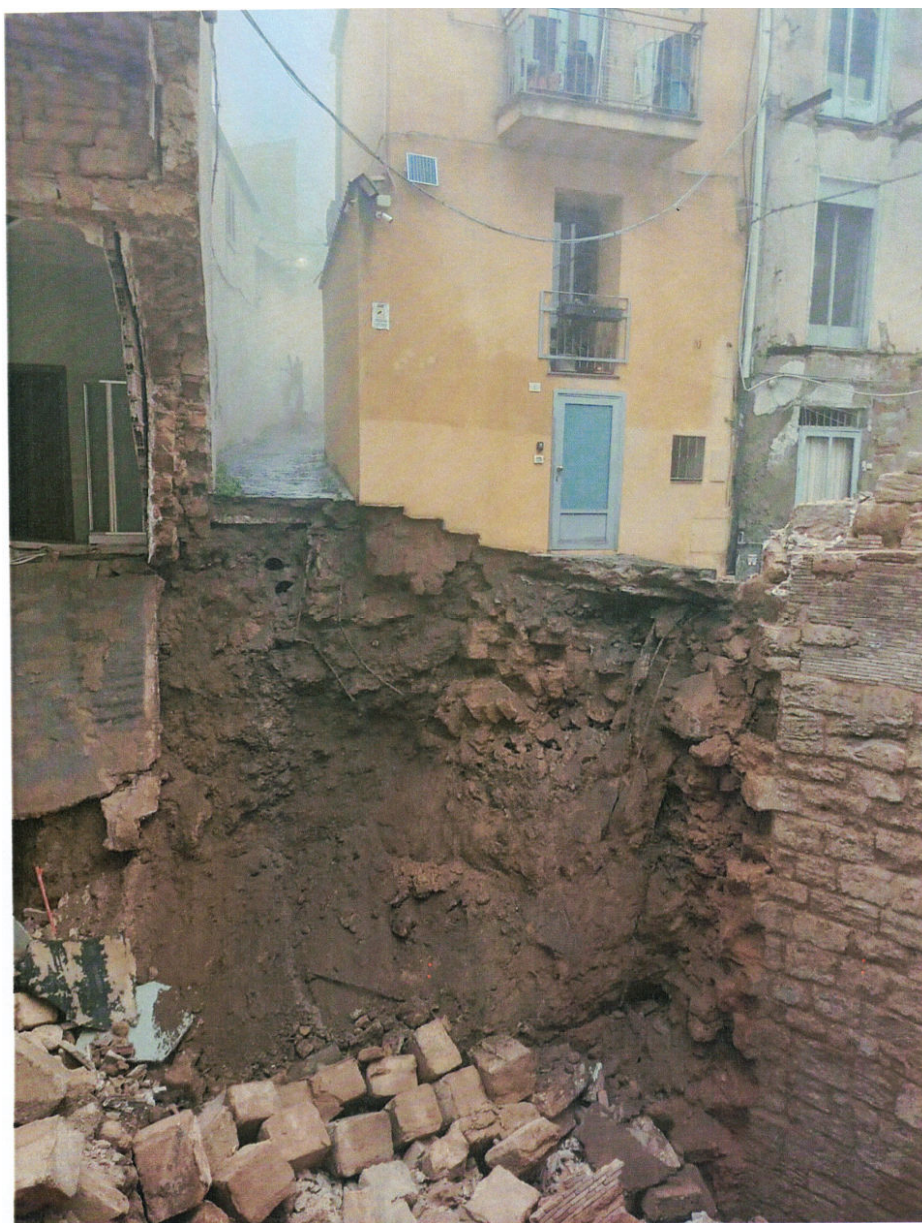
*Figura 4.6: Assenza di fondazioni*

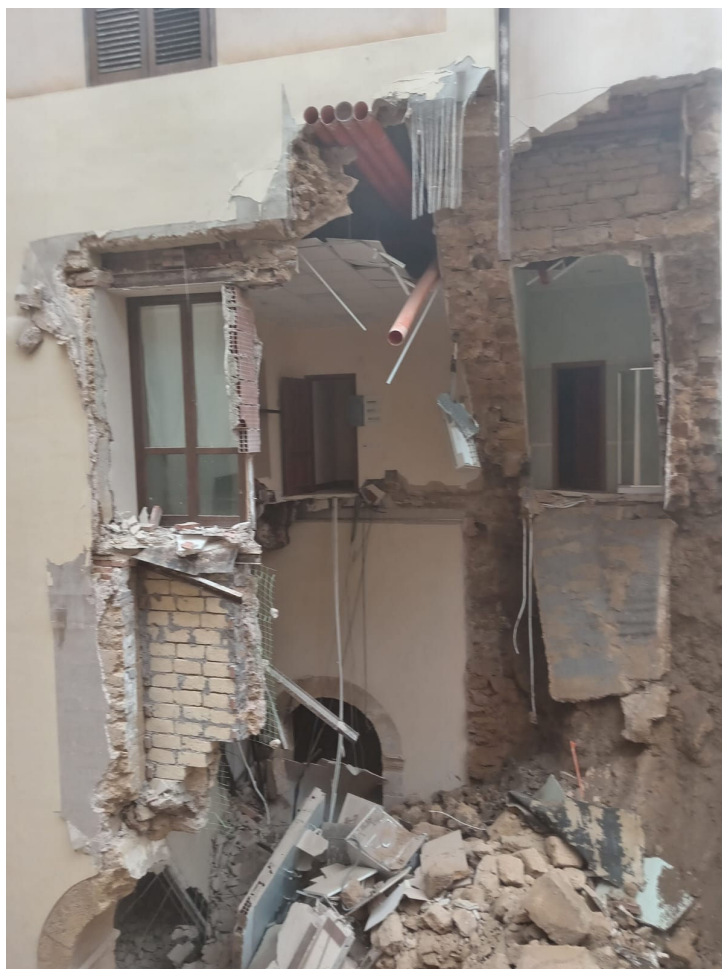
*Figura 4.7: Parte crollata priva di sostegno*

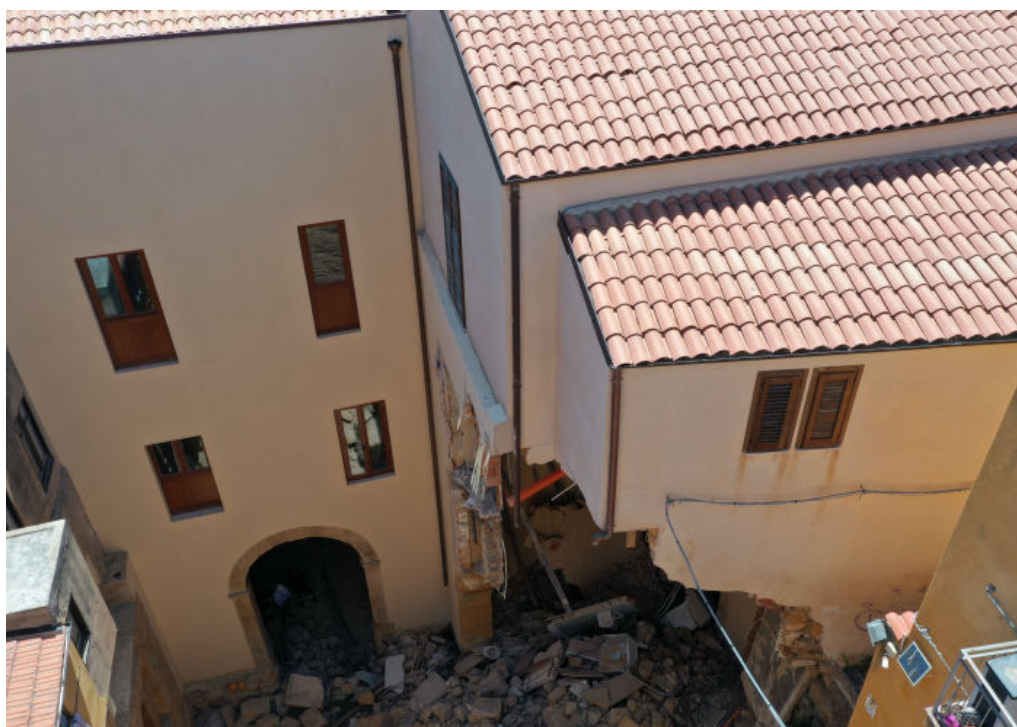
*Figura 4.8: Parte aggettante*

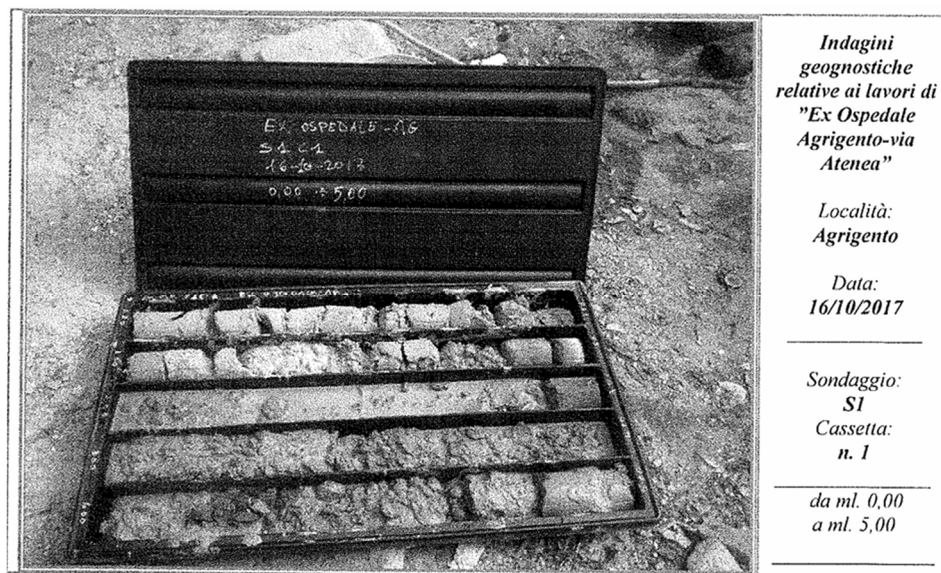
Di fatto nei primi strati al di sotto del piano di campagna, così come evincibile dalla colonna stratigrafica riportata nella cassetta di figura seguente, ci si trova in corrispondenza di uno **strato sabbioso cementato** caratterizzato da una “coesione apparente” che viene meno in presenza di acqua, come quella di trivellazione.

Figura 8.3: Colonna stratigrafica in cassetta da piano di campagna a -5,00 m

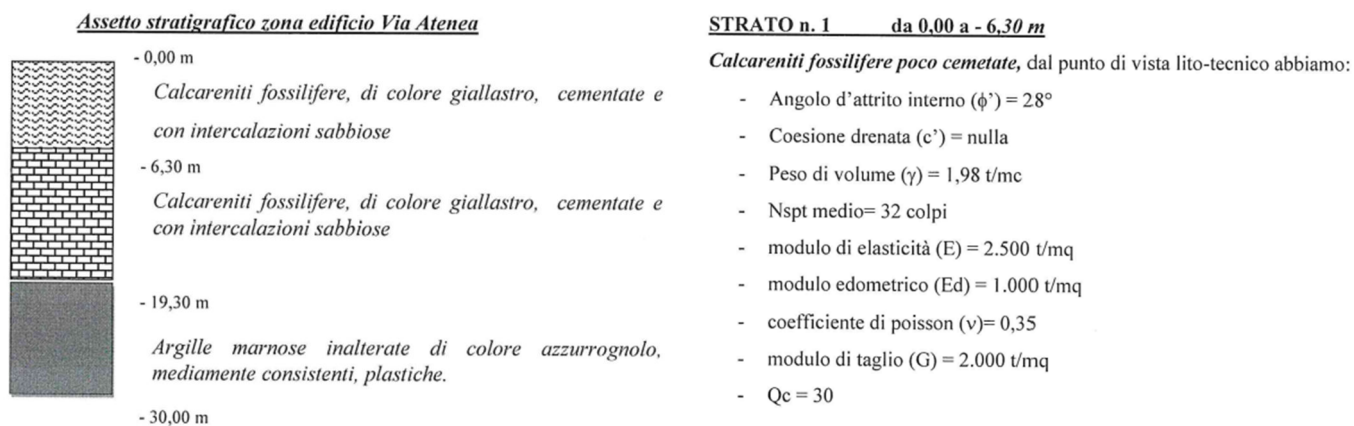
In corrispondenza della Corte inferiore viene proposto dal tecnico il modello stratigrafico riportato in fig. 8-4. Per lo strato 1 si riportano le caratterizzazioni meccaniche.

Si evidenzia come in condizioni drenate i suoli presentano coesione nulla e valori non particolarmente significativi di angolo di attrito.

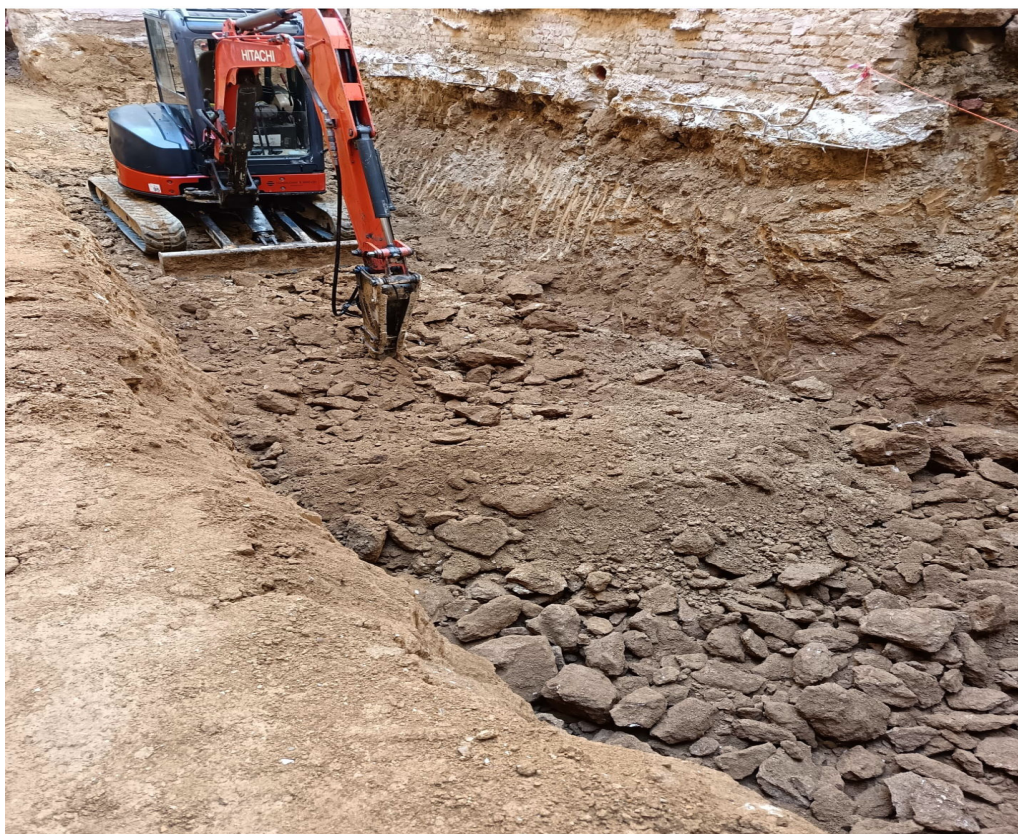
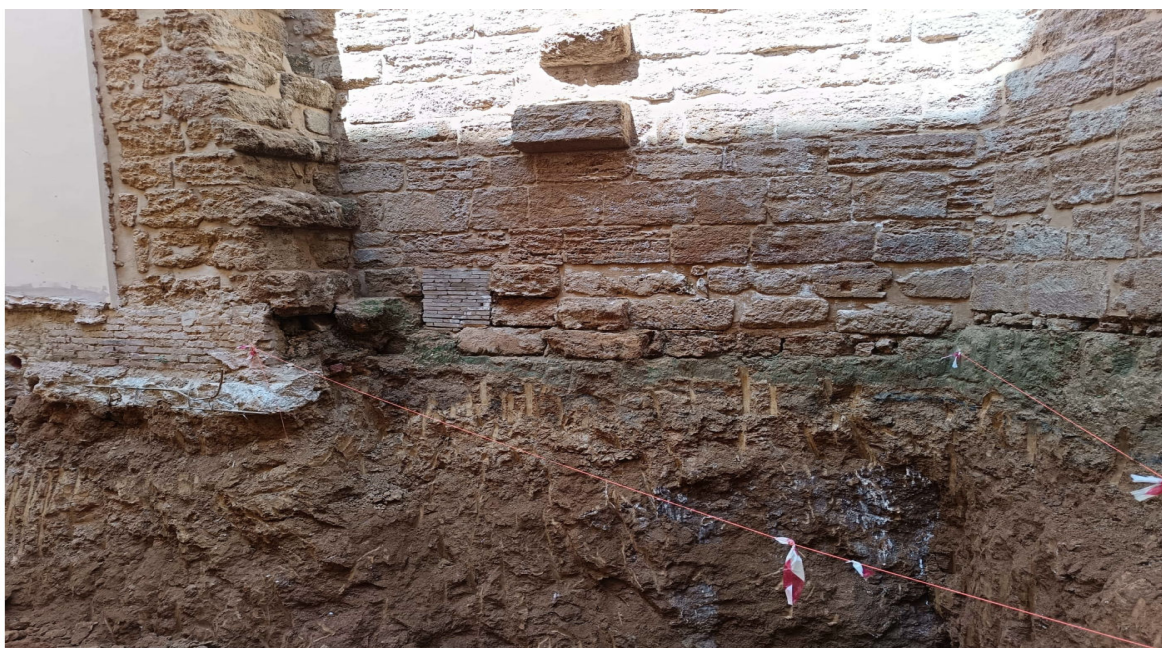
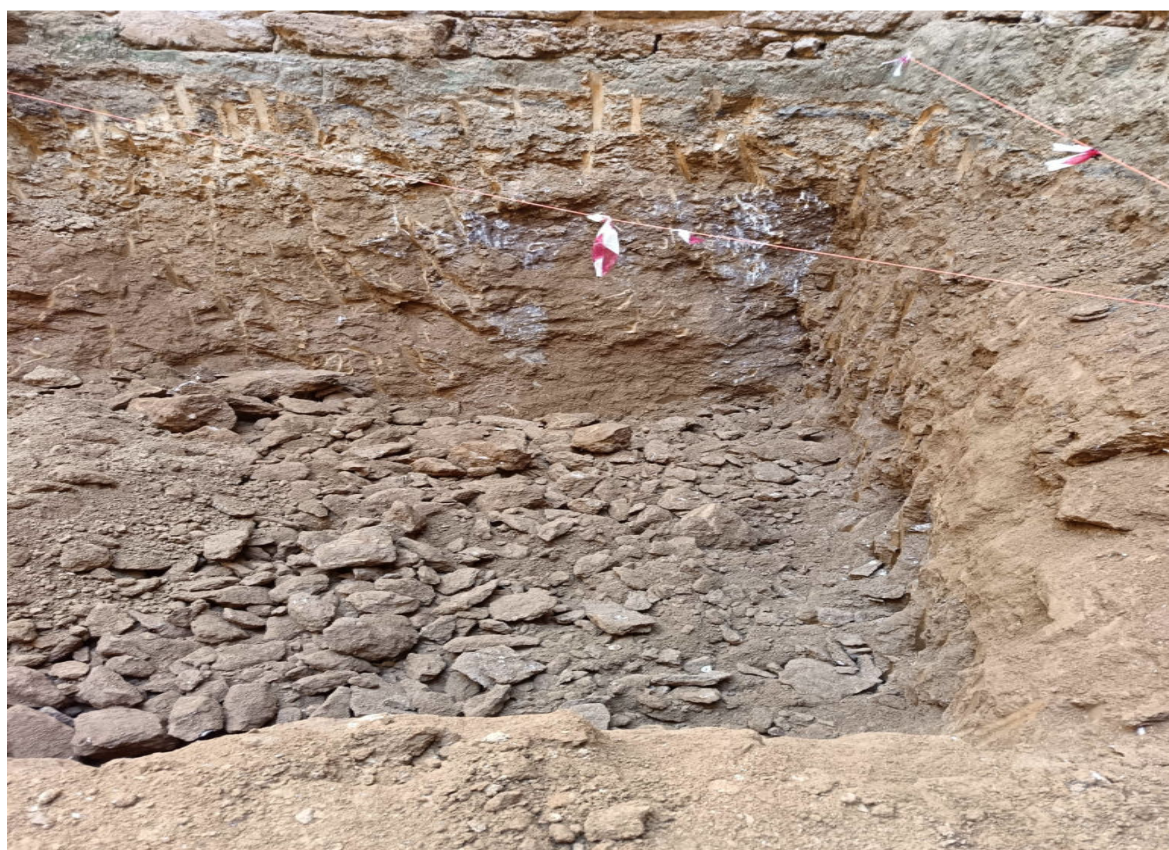
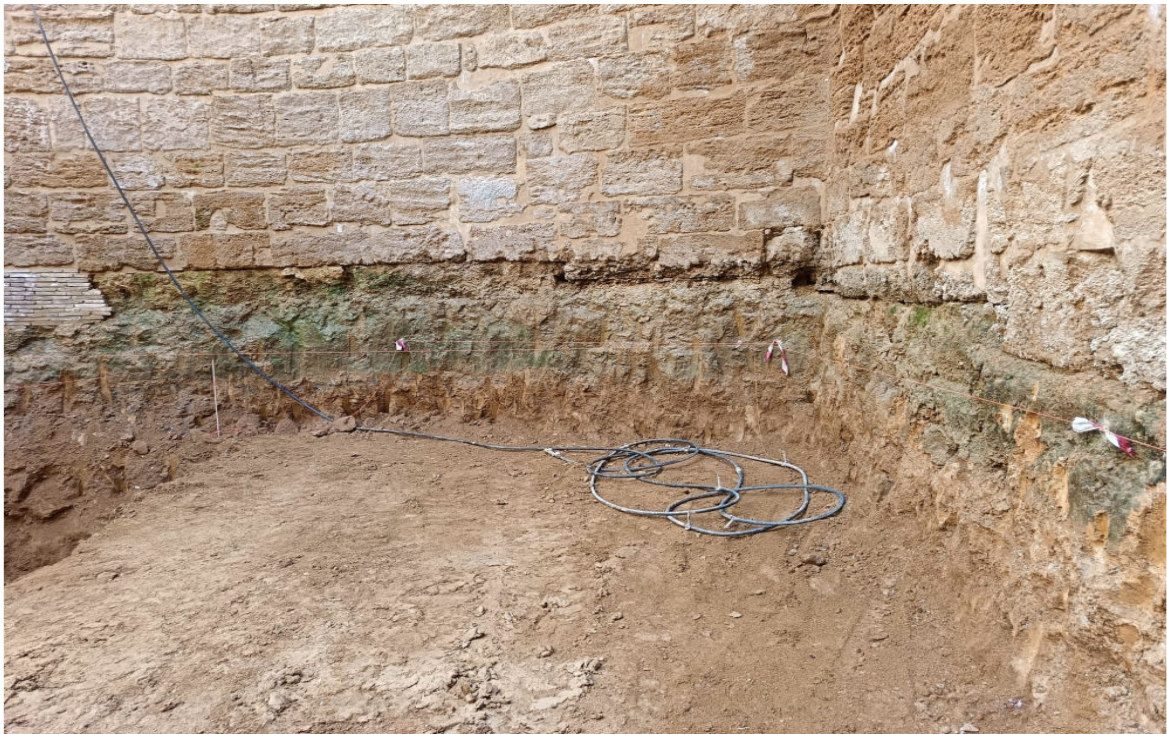
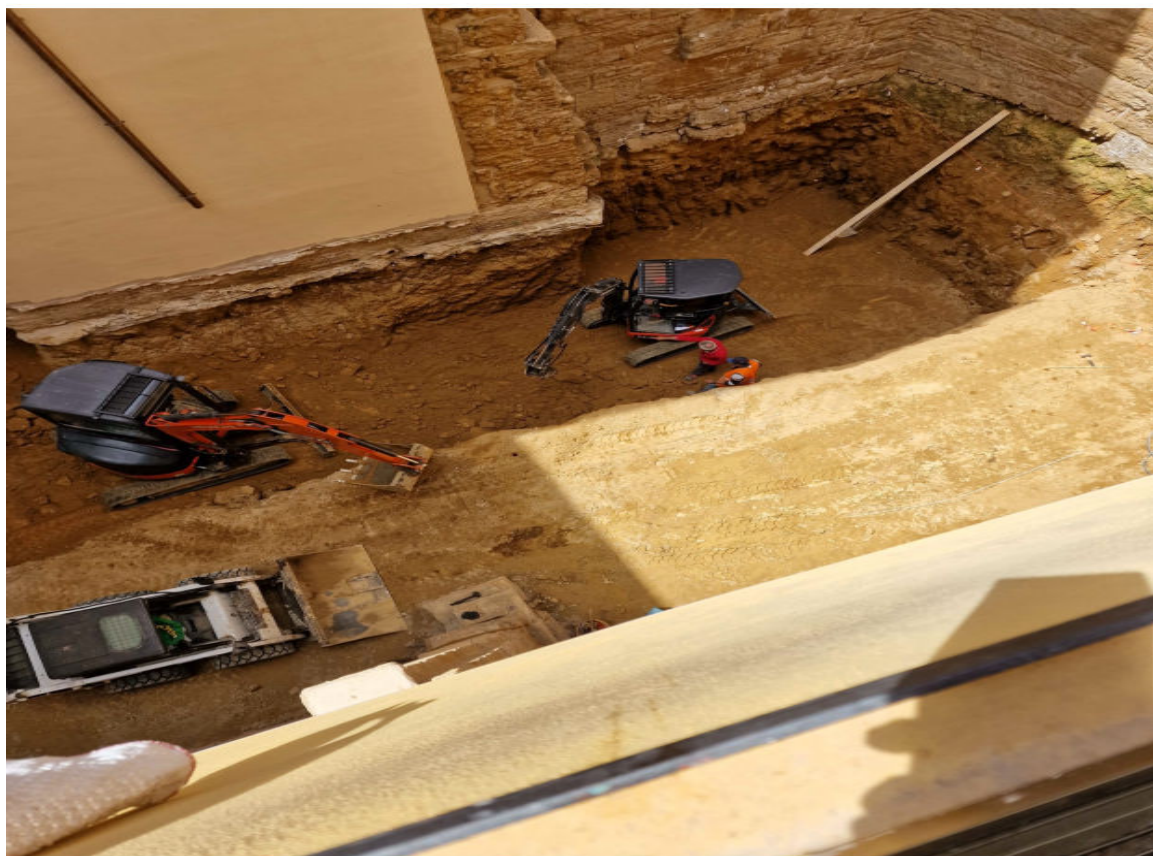
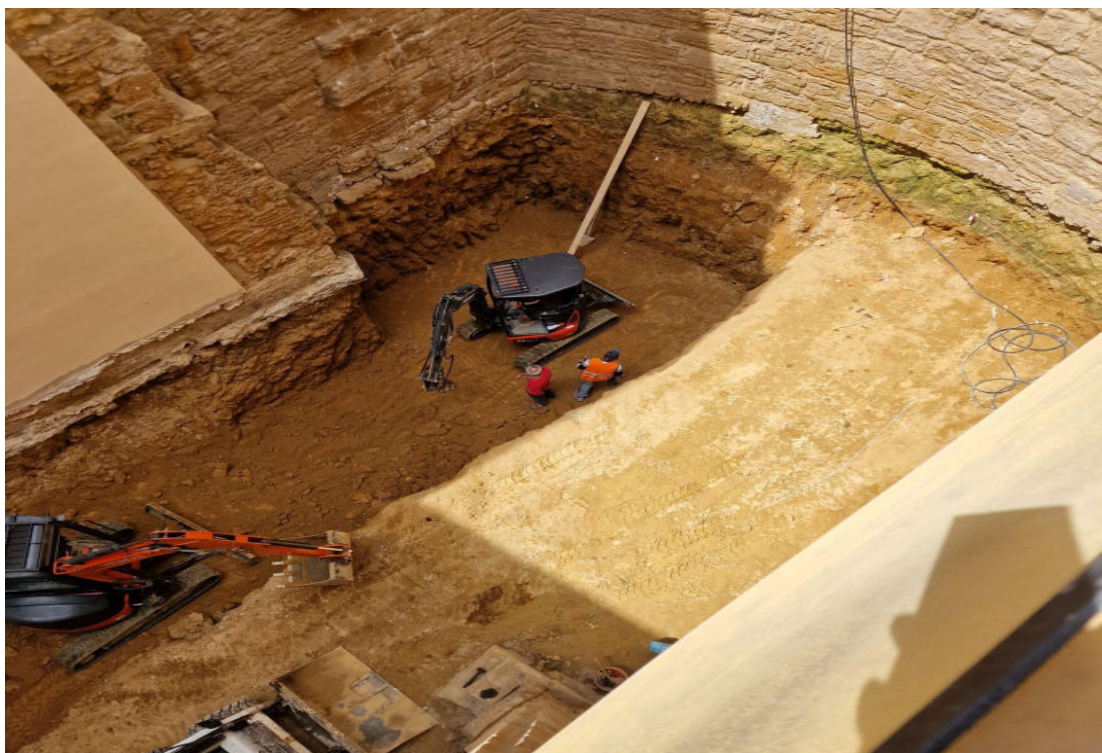
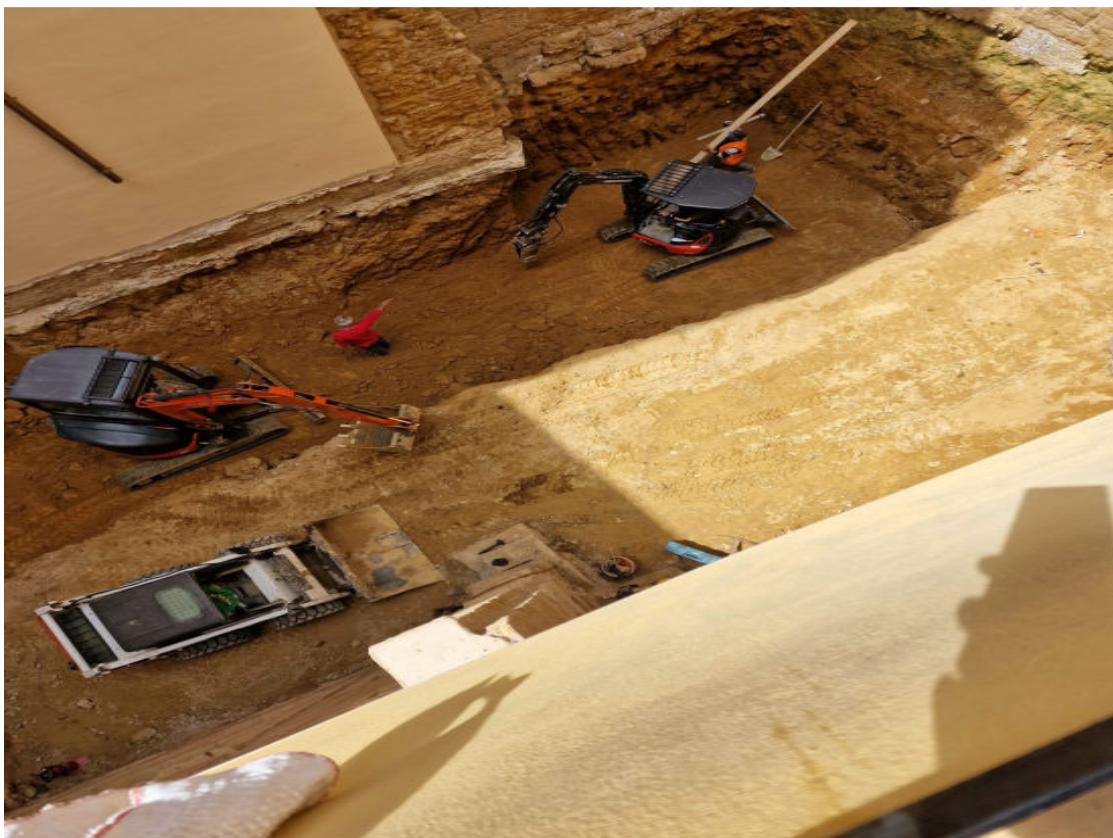
Dall’analisi della documentazione fotografica relativa al sopralluogo del 07.05.2025 e successive, ma antecedenti al crollo, emerge che:

- non è stato lasciato nessun margine tra l’edificio esistente, muro su vicolo ospedale e la sezione di scavo;

- non sono stati utilizzati accorgimenti quali: opere di contenimento dello scavo, scavo operato per tratti (cantieri e sottocantieri), o di altra natura;
- è stato approfondito ad una quota significativamente inferiore a quella di imposta delle fondazioni esistenti (maggiore di 1,5 m), e profondità totale di 2,00-2,50 m.

Si ritiene che le cause del crollo avvenuto giorno 15.05.2025 sono da ricondurre allo scavo propedeutico alla realizzazione della fondazione dell'ascensore e della passerella in acciaio avente la funzione di collegare la corte inferiore con il vicolo Ospedale.

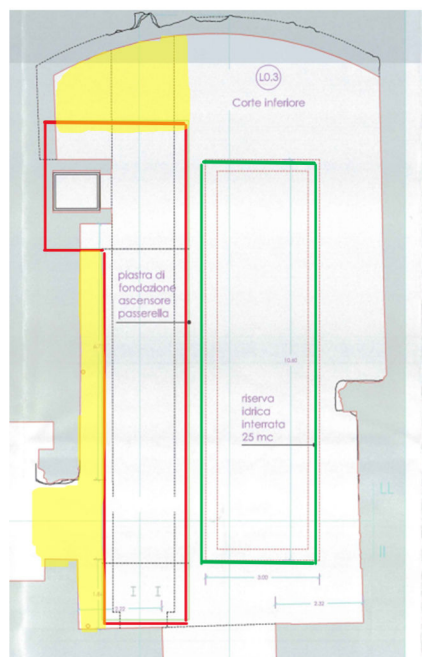
*Figura 9.8: Area di allargamento scavo (evidenziata in colore giallo) rispetto impronta fondazioni*

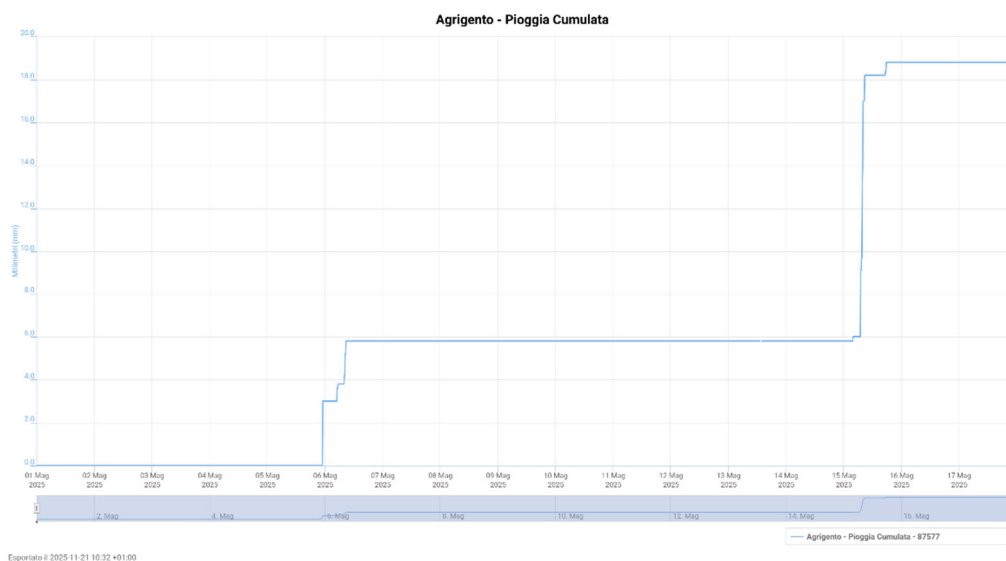
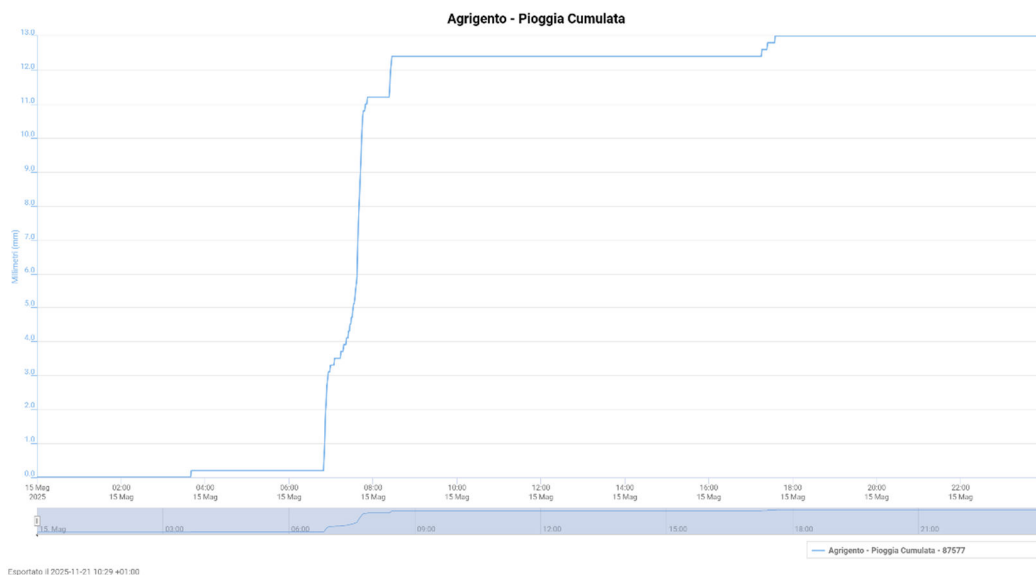
Lo scrivente ha verificato l'esistenza di eventi straordinari nei giorni precedenti il crollo. Dalla consultazione di una stazione pluviometrica della Protezione Civile Regione Sicilia sita nei pressi del cantiere ([www.protezionecivilesicilia.it:8443/aegis/map/map2d](http://www.protezionecivilesicilia.it:8443/aegis/map/map2d)) (Figura 9.9: ) è emerso che si sono verificate piogge nei giorni di esecuzione dello scavo con un picco di piovosità di 13 mm giorno 15 maggio in cui si è verificato il crollo (Figure 9.10, 9.11)
