**TRIBUNALE DI AGRIGENTO**  
**UFFICIO DEL GIUDICE PER LE INDAGINI PRELIMINARI**  
**CONSULENZA TECNICA D'UFFICIO MEDIANTE INCIDENTE PROBATORIO**

LAVORI DI RESTAURO E DI RIFUNZIONALIZZAZIONE DELL'EX OSPEDALE  
DI VIA ATENEA AD AGRIGENTO.

Il Perito  
Ing. Fabio Neri

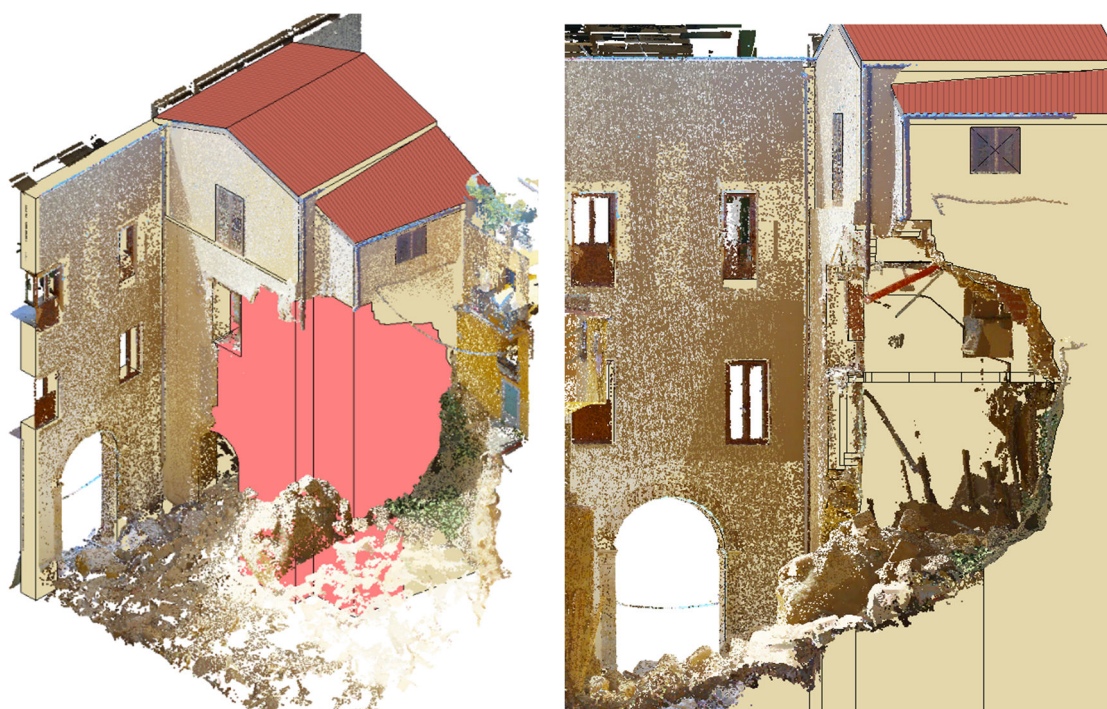
Figura 2.10: Ricostruzione area corte inferiore

L'acquisizione tramite laser scanner ha consentito una ricostruzione tridimensionale della zona relativa alla corte inferiore con individuazione delle parti ancora in essere, crollate e delle macerie (Allegato 32).

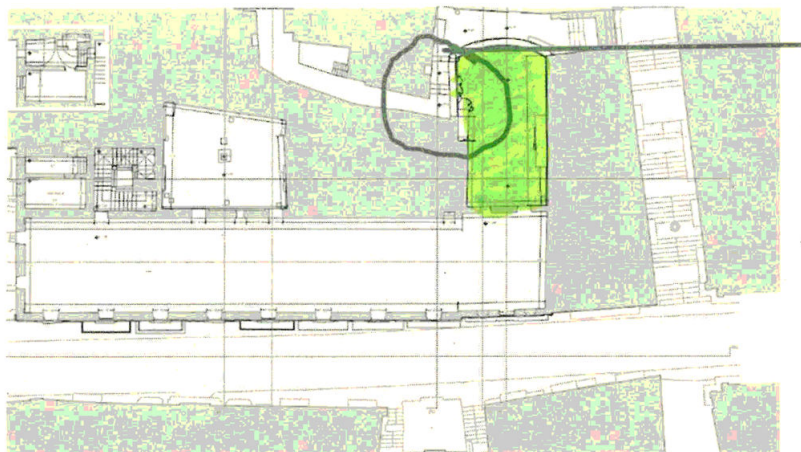
*Figura 4.1: Planimetria generale (area crollo evidenziata)*

Nella successiva planimetria viene segnata l’area del crollo del muro in corrispondenza del civico numero 8 di vicolo Ospedale Cavalieri di Malta.

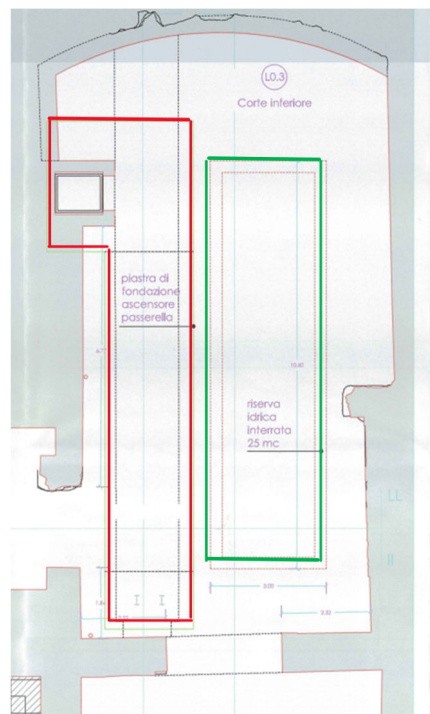
*Figura 7.1: Sagoma fondazioni – ascensore e passerella (rosso) – vasca idrica (verde)*

La struttura del vano corsa risulta in cemento armato e spicca da una fondazione diretta a piastra dello stesso materiale, mentre la passerella di collegamento è prevista in acciaio. La passerella in acciaio si appoggia su due mensole in c.a., collegate al vano ascensore, e su due colonne in acciaio ancorate alla piastra di fondazione. Le colonne metalliche ed il vano ascensore sono collegate ad un'unica piastra di fondazione avente forma ad L di spessore variabile pari ad 1,0 m, sotto gli elementi verticali, e 0,5 m nella zona centrale (Figura 7.2: Carpenteria fondazioni). Nella figura successiva la piastra di fondazione è evidenziata di colore rosso

Si ritiene che le cause del crollo avvenuto giorno 15.05.2025 sono da ricondurre allo scavo propedeutico alla realizzazione della fondazione dell'ascensore e della passerella in acciaio avente la funzione di collegare la corte inferiore con il vicolo Ospedale.

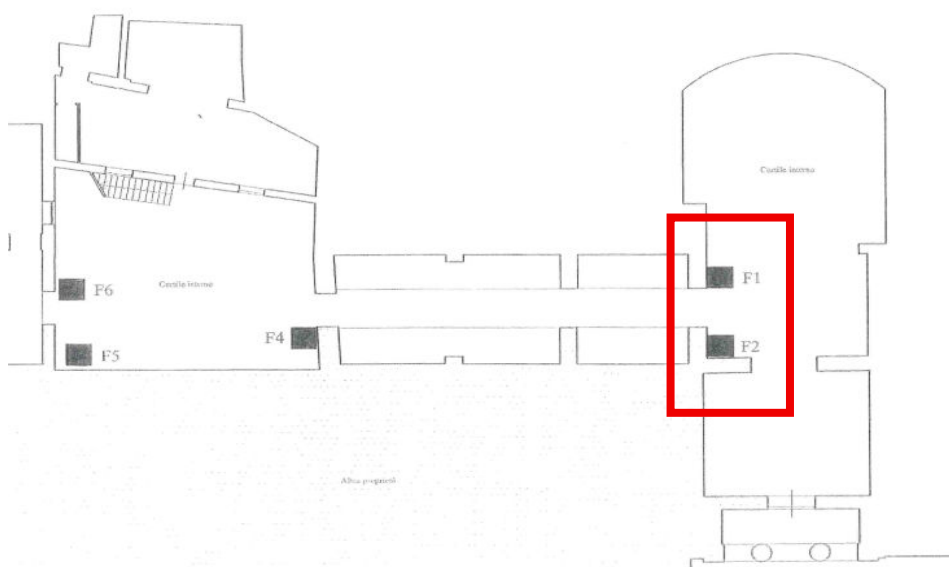
*Figura 8.1: Ubicazione pozzetti esplorativi*

- **pozzetti esplorativi** per il rilievo della quota del piano di posa delle fondazioni e della relativa tecnica costruttiva sono stati eseguiti n. 5 pozzetti esplorativi. Nella corte inferiore interna, alla base delle murature interessate dal crollo sono stati eseguiti due pozzetti ispettivi denominati F1 e F2, localizzati nella pianta successiva.

In entrambi i pozzetti F1 e F2 il piano di posa delle fondazioni è stato individuato ad una profondità di circa 1,0 metro dal piano di calpestio. In corrispondenza del pozzetto F1 si rileva la presenza di laterizi per i primi 20 cm e di un concio di calcarenite di colore giallo biancastro fino a 60 cm, mentre in F2 per i primi 20 cm vi è un massetto di calcestruzzo e di materiale di riporto di natura prevalentemente calcarenitica fino a 50 cm. (All. 27V \_ RIAL 04 Risultati indagini- Pozzetti ispettivi).

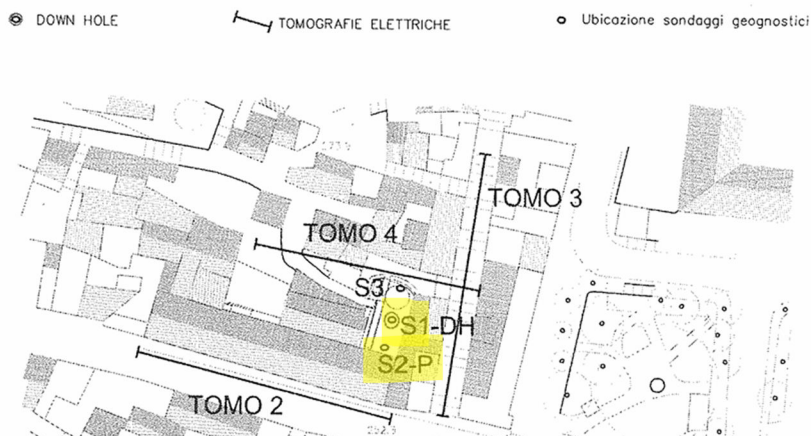
Figura 8.2: Corografia con ubicazione sondaggi

In corrispondenza nell'area in cui si è avuto il crollo, e più precisamente nella Corte Inferiore sono state eseguiti due sondaggi geognostici S1 ed S2. Il sondaggio S1 è stato eseguito al

Entrambi riportano nello strato superficiale (6,3 m circa in S1; 2,3 m circa in S2) una formazione costituita da: **“Calcareni fossilifere, di colore Giallastro, poco cementate e con intercalazioni sabbiose, a luoghi disgregate e dilavate dal carotaggio”**.

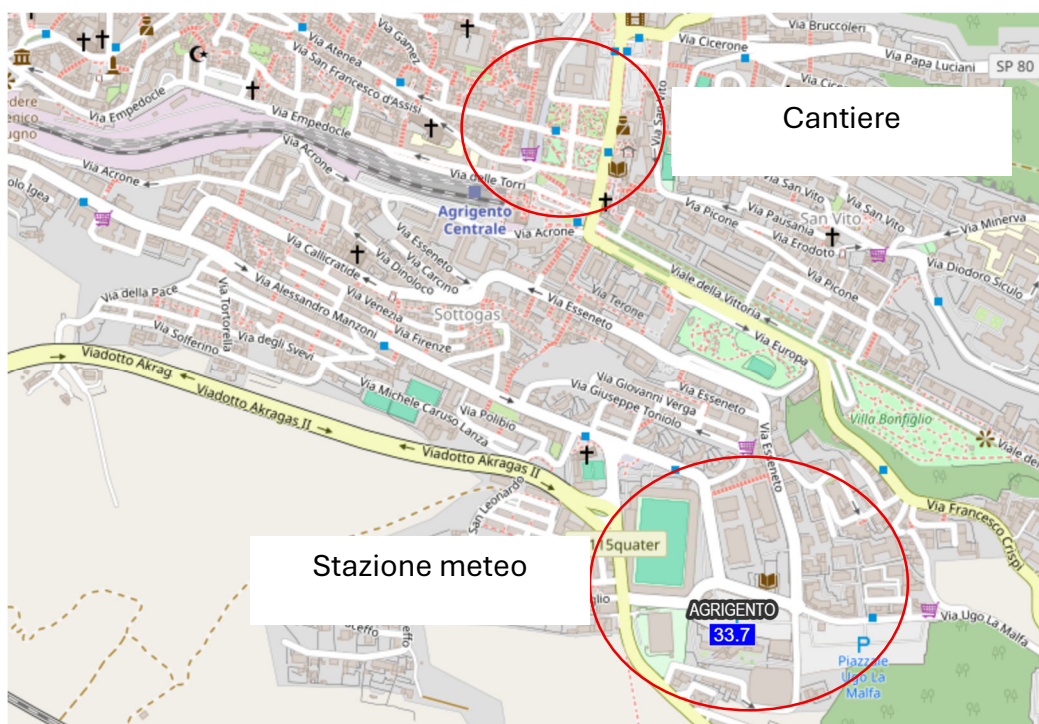
Figura 9.9: Stazione meteo Agrigento

Lo scrivente ha verificato l'esistenza di eventi straordinari nei giorni precedenti il crollo. Dalla consultazione di una stazione pluviometrica della Protezione Civile Regione Sicilia sita nei pressi del cantiere ([www.protezionecivilesicilia.it:8443/aegis/map/map2d](http://www.protezionecivilesicilia.it:8443/aegis/map/map2d)) (Figura 9.9: ) è emerso che si sono verificate piogge nei giorni di esecuzione dello scavo con un picco di piovosità di 13 mm giorno 15 maggio in cui si è verificato il crollo (Figure 9.10, 9.11)
